TRIWA III -Skogsbrukets påverkan och vattenförvaltningen i Torneälvs internationella avrinningsområde

Forestry impact and water management in the Torne International river basin

RAPPORTER 70 | 2014

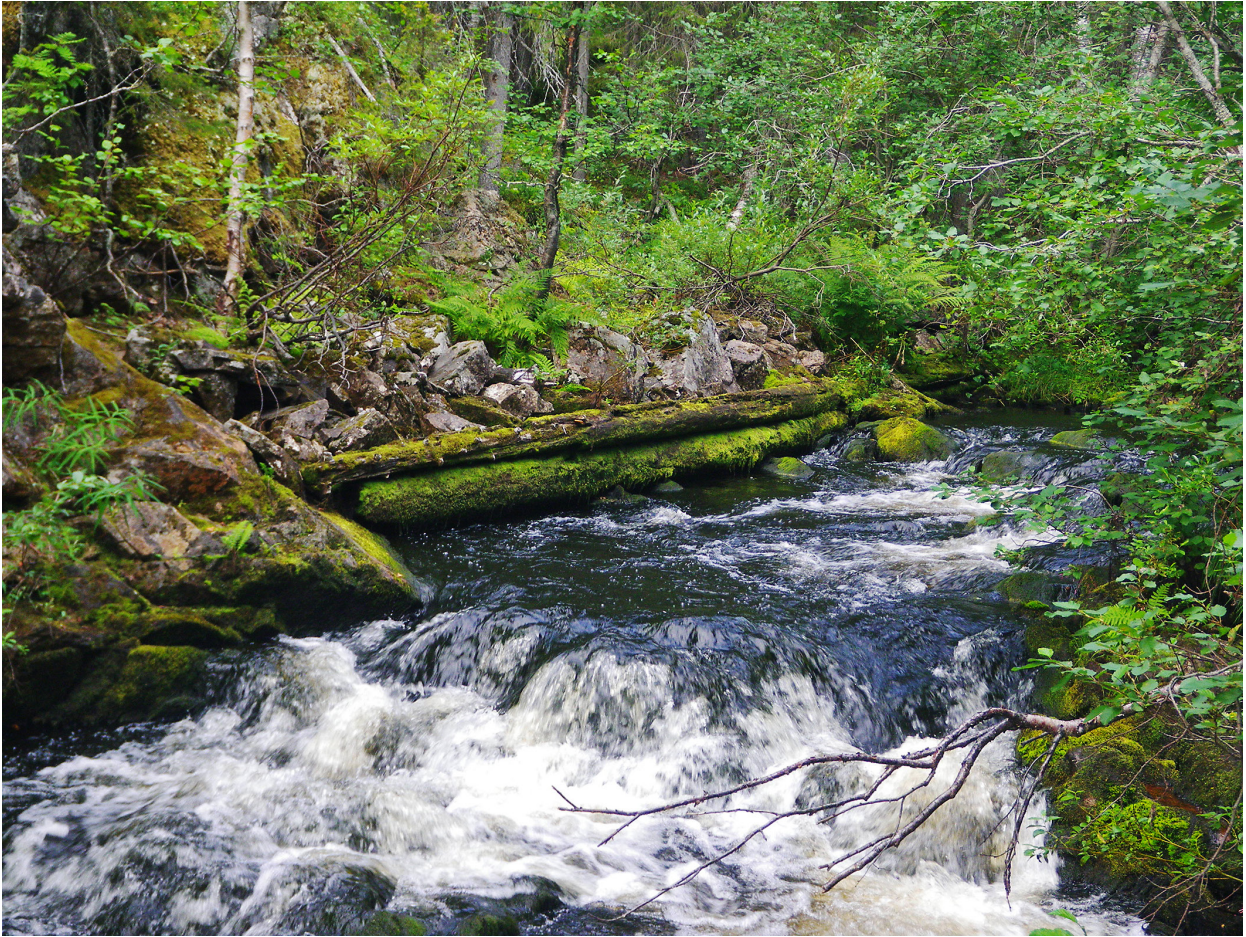
Bild 33. Kanaliserad fors i Aareajoki.

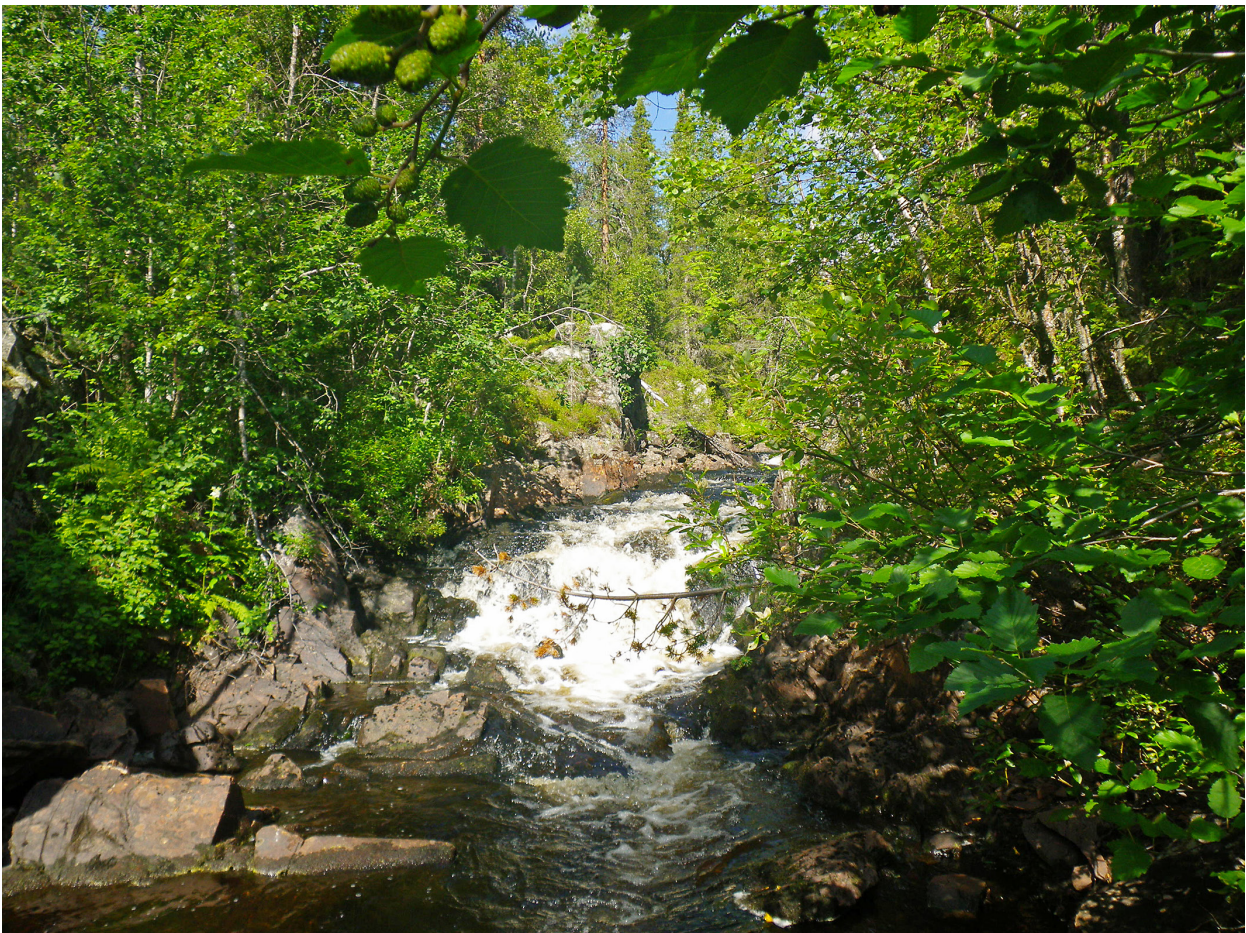
Bild 34. Fall i Kolkonjoki.

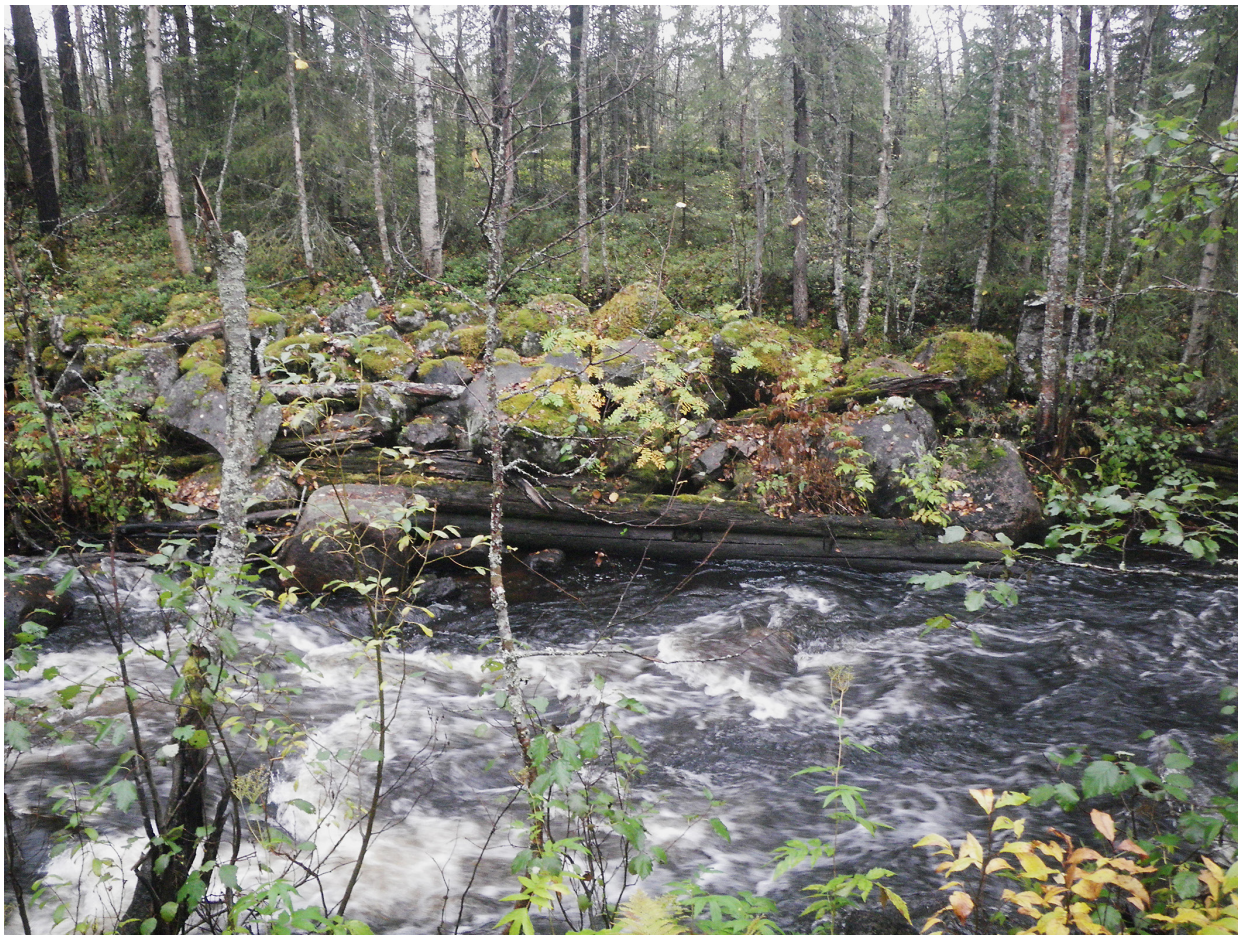
Figur 65. Träkista i Juojoki.

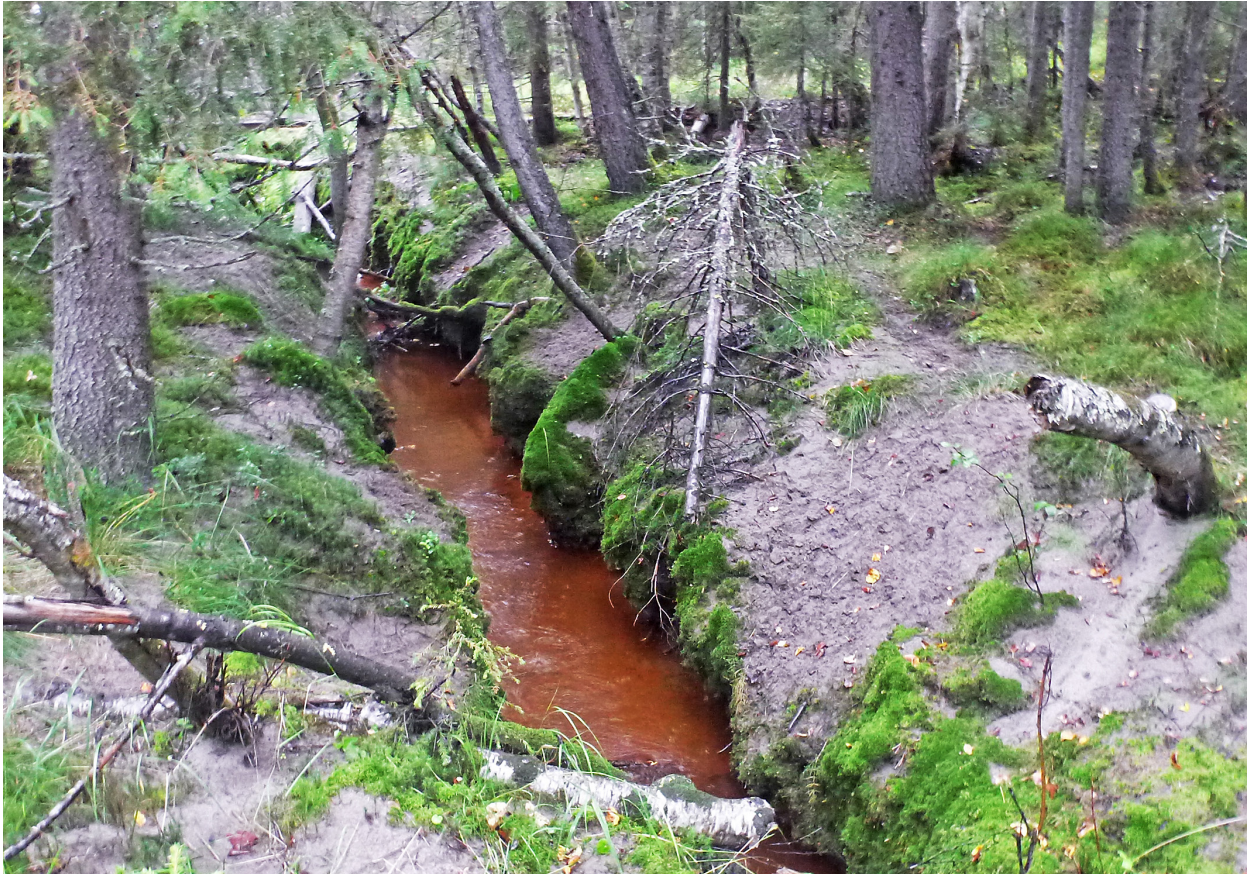
Bild 77. Luomajoki.

Martimajoki avrinningsområde är sjöfattigt, vilket medför lätt till stora flödesvariationer. Även rensningar och dikningar som utförts, leder till att regnvattnet snabbt rinner ut i huvudfårorna och ökar flödesvariationerna i älvfåran. Detta har medfört att t.ex. älvfåran Luomajoki är idag kraftigt eroderad.

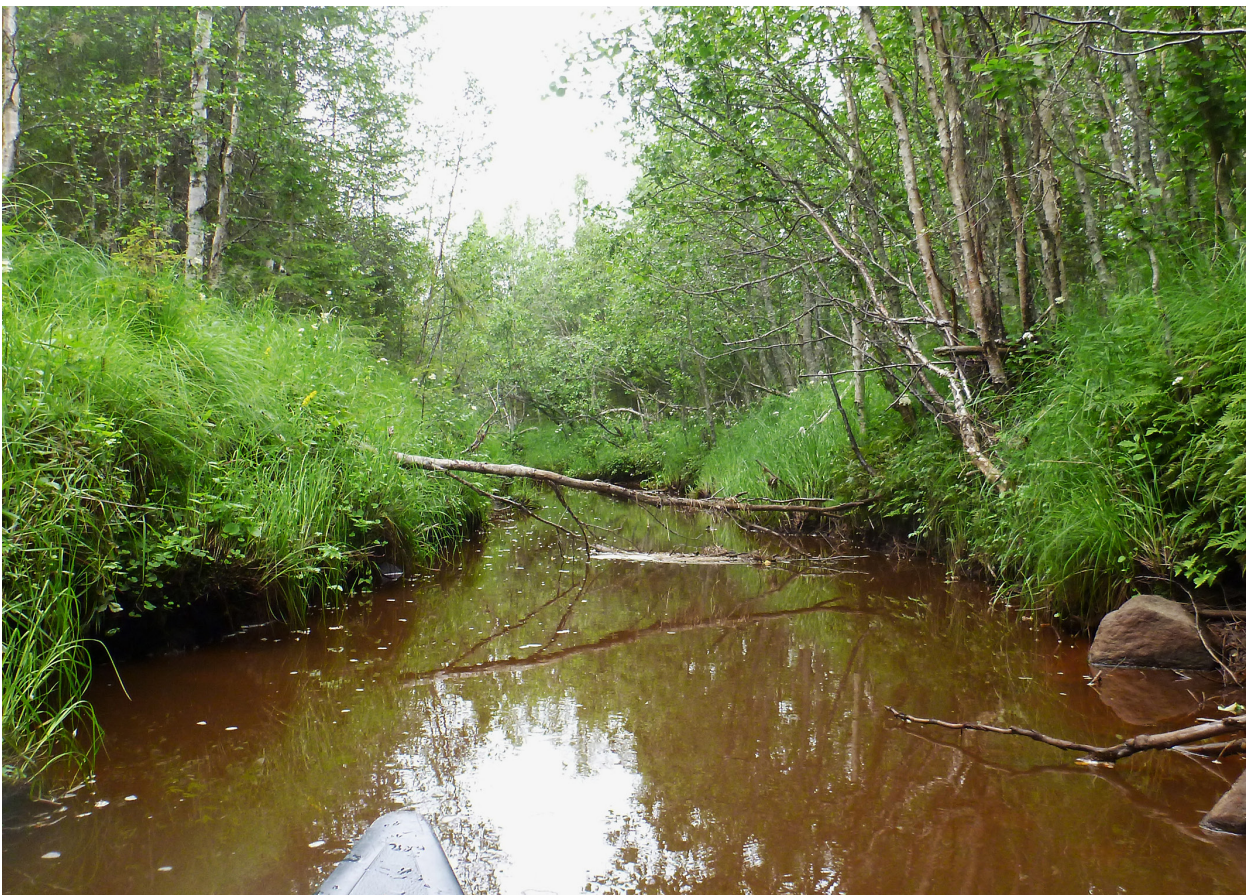
Vattnet i Martimajoki vattendrag är mycket järnhaltigt. De höga halterna av järn och ammoniumkväve är en indikation på att utdikningen och markbredningen i avrinningsområdet fortfarande påverkar vattenkvaliteten. Vattenkvaliteten i Martimajoki är klassificerad som tillfredsställande.

Bild 79. Järnhaltigt vatten.

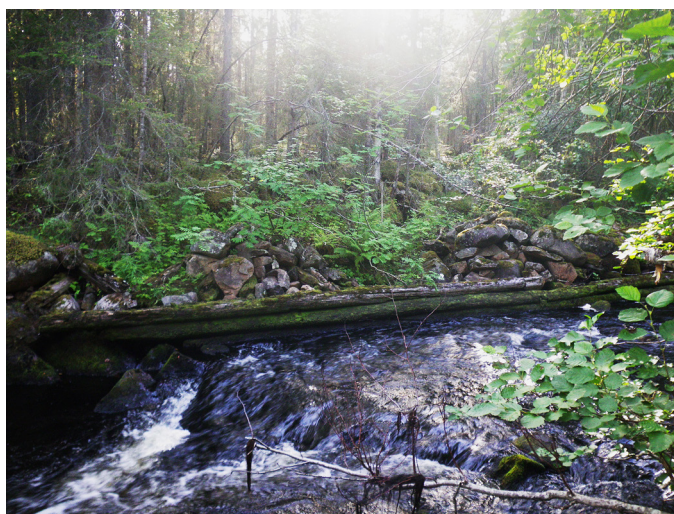
Bild 96. Ledarmar som ligger på skuggsidan och inom en fuktigare miljö kan stå länge kvar. Utpekad som bevarandevärd.

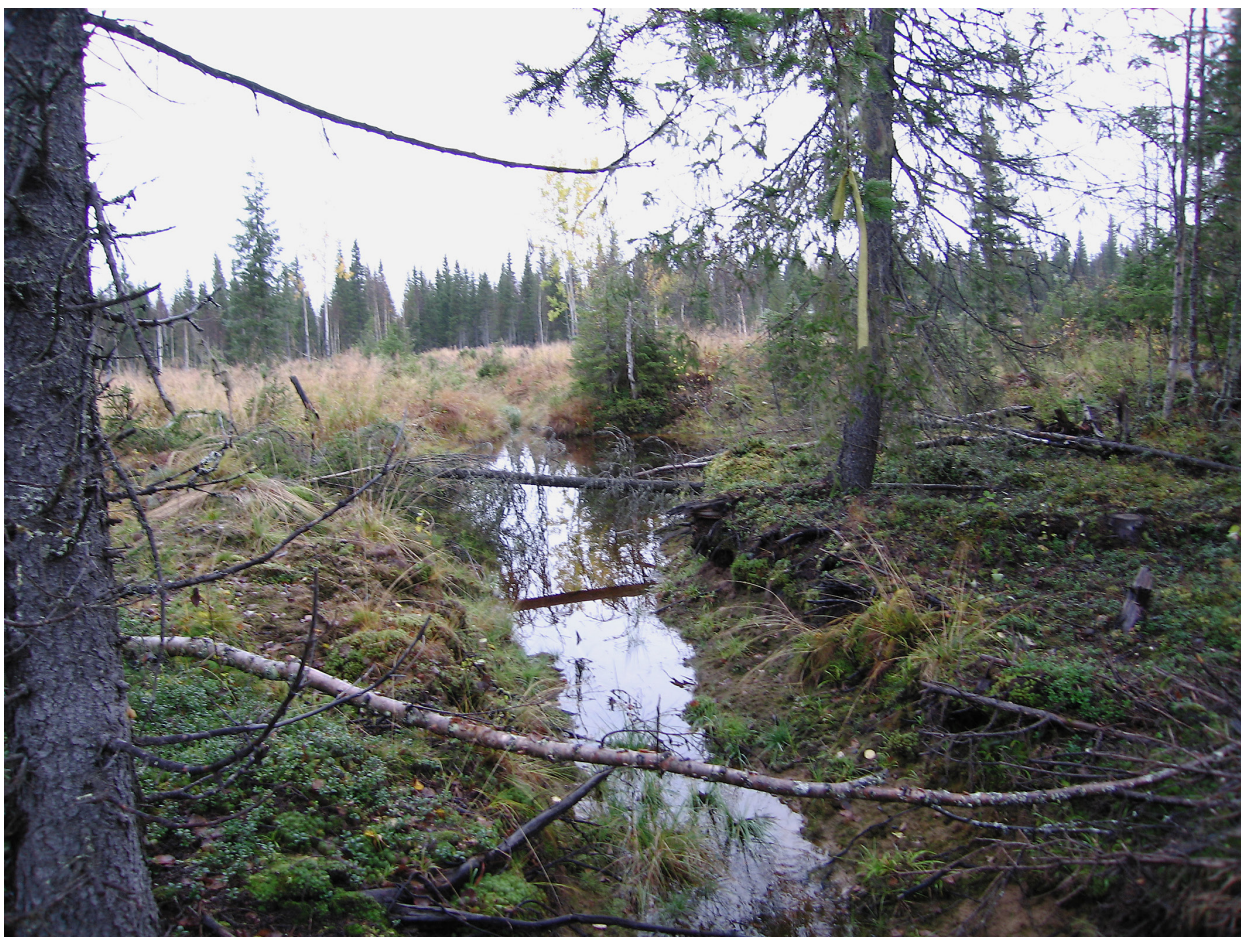
Bild 11. Sedimenteringsbassäng, vars slamvolym har minskat till följd av att avledningsdiket gjorts djupare. På grund av volymför-lusten har slam runnit under översvämningsperioden ut på skyddszone för bäcken under dikningsområdet. Bild: Timo Tahvonen
